# AVI Eagle AS G 350

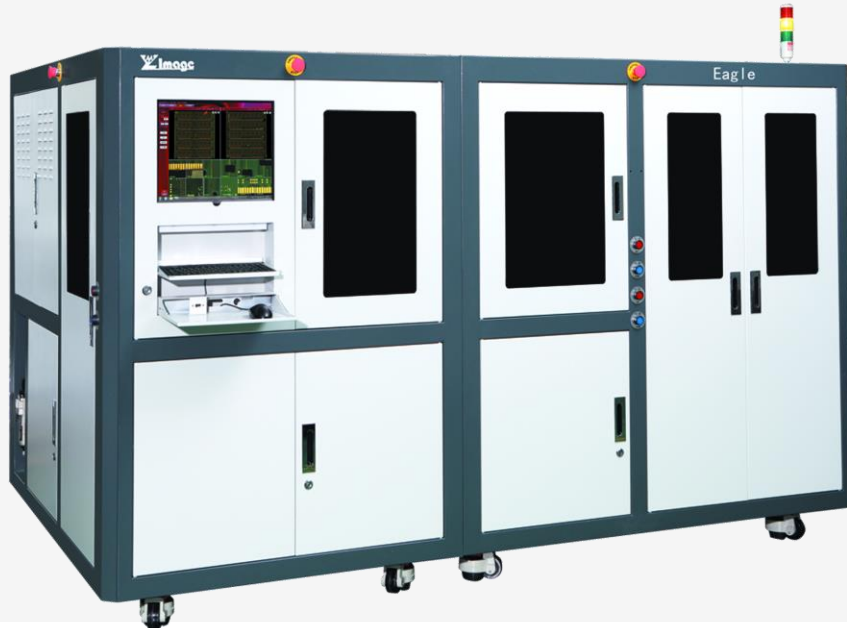
- AVI System der Premiumklasse mit Farb-Kameras
- Doppelseitiges Scannen mit 2 CCD Kameras oben
- High Speed Kamera Systeme
- Vollautomatische Kamera Ausrichtung
- Automatischer Transport der Leiterplatten
- Flip Funktion der Leiterplatten
- Gut / Fehlerhaft Sortierung
- Bedienerfreundliche, High-Speed Software
- Plug and Play Datenaufbereitung
- Kurze Umrüstzeiten
- Für starre Leiterplatten geeignet

Anzahl der CCD Kamera	2 (2 oben, horizontal angeordnet)	
CCD Kamera Typ	Colour (RGB)	
CCD Pixel Größe	25 µm – 35 µm selectable	
Datenformat	Self learn only, Gerber only,	
Max Scan Größe (x/y)	9.8" x 13.7"	250mm x 350mm
Min Scan Größe (x/y)	1.9" x 3.1"	50mm x 80mm
Scan Geschwindigkeit	6.3"/s einseitig	160 mm /s einseitig
Fehleranalysenmethode	Kontrastvergleich & logische Analysen	
Detektierbare Fehler	LL auf Pad, freiliegendes Kupfer, Vertiefungen, Leiterbahneinschnürungen, fehlerhafte LL Brücken, fehlender LL, fehlerhafter Bestückungsdruck, Materialeinschlüsse, fehlerhaftes Gold, Farbveränderungen, Verschmutzung, usw.	
Surface Finish	HAL, Immersion Silber & Gold, blankes Kupfer, OSP, usw.	
Defect sorting	Gut / Fehlerhaft Stapel	
Defect Confirmation	Online an der Maschine oder Offline an einer Reparaturstation
